Bauteilprüfung

Prüfung von Fugeneigenschaften eines Abdichtungssystems zwischen Fenster und Baukörper im Neuzustand sowie nach simulierten Kurzzeitbelastungen

Prüfbericht

Nr. 13-003948-PR03

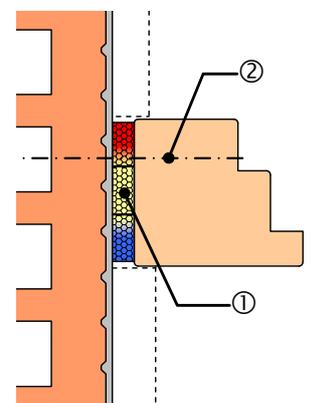
Darstellung

Auftraggeber	Hilti Entwicklungsgesellschaft mbH Hiltistr. 6 86916 Kaufering Deutschland
Produkt/Bauteil	Anschlussfugensystem zwischen Fenster und Baukörper Abdichtung innen + außen / Dämmung: ① CS-MFT 3Z EX (Multifunktionsband) seitlich und oben Befestigung: ② Distanzschrauben seitlich und oben, Montagekonsolen unten
Bezeichnung	Mauerwerk mit stumpfer Leibungsausbildung. Holzfenster (IV 68) beschichtet, mit glattem Blendrahmenrücken. Befestigung zum Baukörper umlaufend, seitlich und oben über Rahmenschrauben (Distanzbefestigungsschrauben) 7,5 x 182 mm, unten über Montagekonsole, ohne Distanz- und Tragklötze. Befestigungsabstände ≤ 700 mm. Abdichtung/Dämmung zwischen Blendrahmen und glattgestrichener Mauerleibung mit Multifunktionsband CS-MFT 3Z EX. Verarbeitung nach den Vorgaben des Auftraggebers.
Einbausituation Randbedingungen	Raumseitig luftdichter und außenseitig schlagregendichter Fugenabschluss zwischen Außenwand und Fenster bzw. Fenstertüren aus Holz (beschichtet) mit gleichwertiger Ausführung, wie oben beschrieben.
